## 奈良県国道 169 号法面崩壊地調査結果

### 1. はじめに

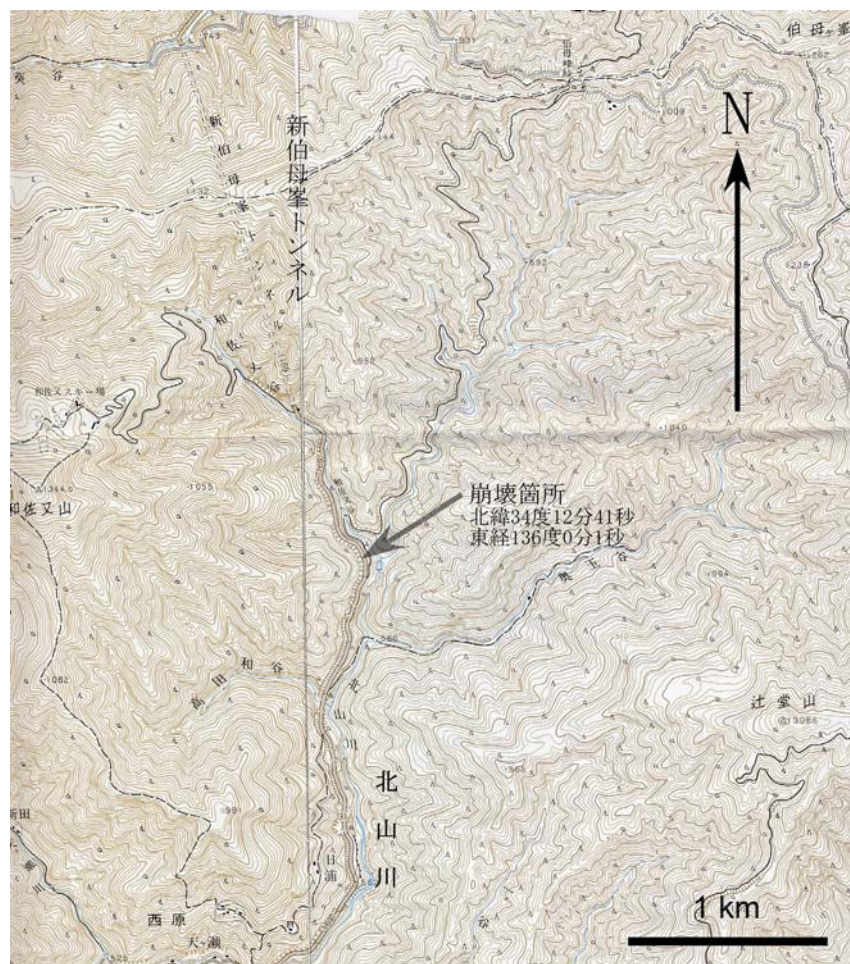
災害の発生箇所は、図-1 に示すとおりであり、奈良県東部、大台ヶ原山の西北西 10km、新伯母峯トンネルから南約 1 km にある。道路は、北山川最上流の右岸斜面にあり、河床から約 45m 上を通過している。崩壊箇所付近の法面の高さは 35m であった。当該法面は、1966 年以前に建設された。崩壊した箇所と近傍の地形図を図-2 に示す。法面の崩壊は、3 回に分かれて発生し、その内 3 回目の崩壊によって人命が失われた。なお、3 回目の崩壊発生時には、防護柵が設置され、道路は片側交互通行となっていた。

図-1. 崩壊発生箇所の地形図（国土地理院，2万5千分の1地形図「大台ヶ原」「弥山」）。

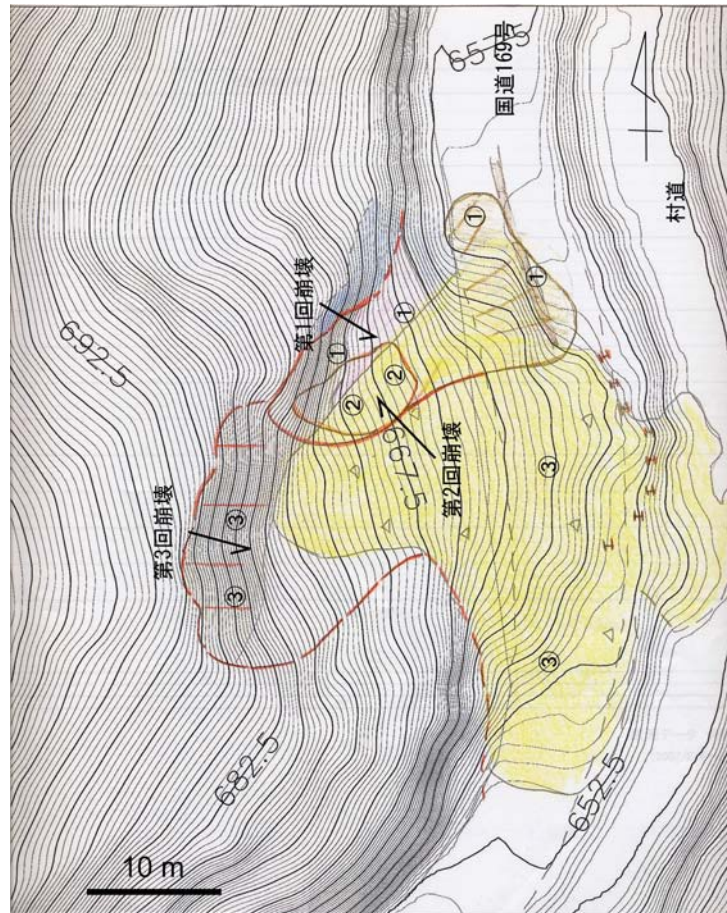
このように、いずれも規模としては小規模なものであった。発生箇所は、図-2に示すように、1回目には、法面に向かって右下側が崩壊、2回目には、1回目の崩壊内部が崩壊、3回目には、1-2回目の崩壊の左奥側（南側）が崩壊した。

図一2 崩壊箇所の地形図. 奈良県「第1回国道169号防災対策検討委員会資料」から. 等高線間隔は50cm.

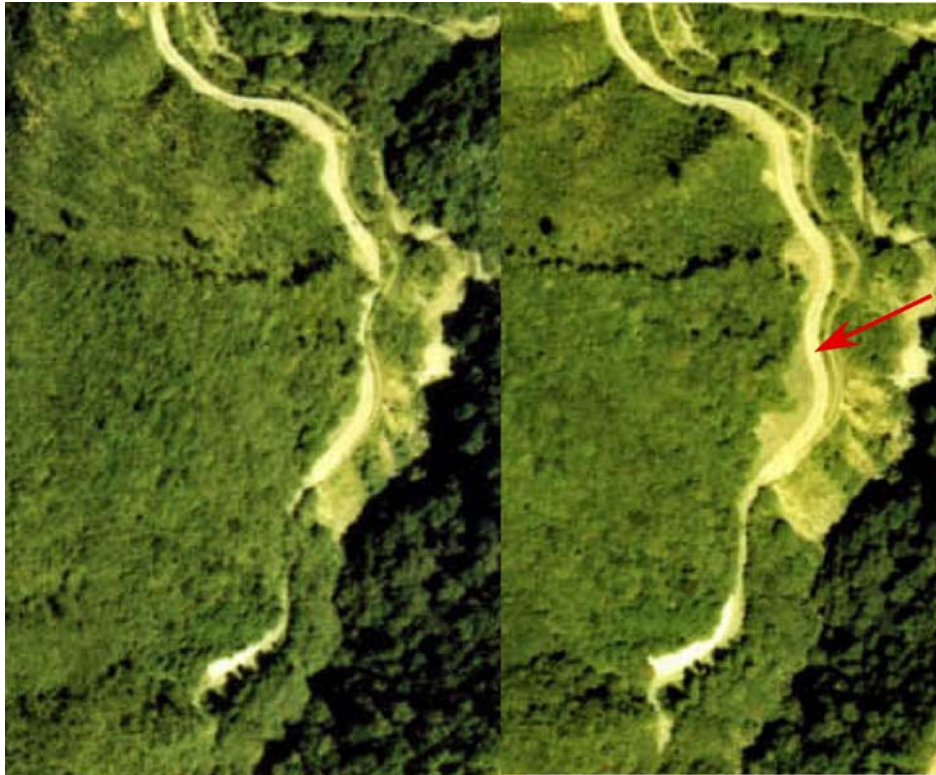
当該地は、北山川の右岸に位置し、南東にのびる三角形状尾根の下部に位置する（図一1, 2, 3）。河床から45m上に道路があり、その山側の高さ35mの法面が崩壊した。崩壊した法面の崩壊前傾斜は $55^{\circ}$ と見積もられるが、その法肩と道路の路肩とを結ぶ線の傾斜自体 $50^{\circ}$ なので、掘削前からここが急斜面であったことがわかる。法面の上方斜面は、 $38^{\circ}$ と相対的に緩傾斜となっていた。この法肩付近の傾斜変換点は、この法面付近に比較的連続しているようである。この三角形状斜面の最上部は南東に傾斜する平滑な斜面に接合している。つまり、この尾根は平滑斜面の途中から派生するような尾根である。

図－3．崩壊発生箇所の発生前空中写真．国土地理院撮影．  
ckk-76-4\_c13\_20, 21.

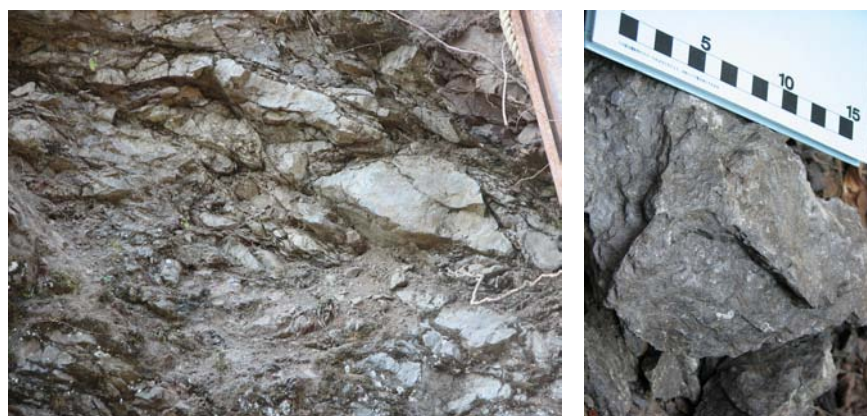
崩壊箇所は四万十帯に位置し、泥質基質中に砂岩や淡緑色珪質泥岩のブロックが含まれる混在岩が分布する。混在岩の中には、ブロックが少なく泥岩に近いものがある。ブロックの多くはレンズ状の形態をしている（写真1左）。崩壊箇所のすぐ北側には、砂岩優勢の砂岩泥岩互層が露出していた。これらの泥質部には鱗片状劈開あるいは層理面に平行な面構造が発達し、それらの多くには鏡肌が認められた（写真1右）。層理面の走向傾斜は、おおむね NW-SE 走向で、NE に  $20\sim 40^\circ$  傾斜していた。斜面の走向はほぼ南北なので、層理面は斜面とはやや斜交している。これらの面構造を切断して、南北から北北西走向で東に  $40$  度前後傾斜する湾曲した節理が複数認められた。これらの節理は、鏡肌と条線を有していたため、小断層の可能性もある。

写真-1. レンズ状のブロックを含む混在岩（左）と、泥岩の鱗片状劈開と鏡肌（右）
