台風23号による玉野市斜面災害の報告

日本地質学会西日本支部 鈴木茂之 (岡山大学理学部地質科学科)

地盤工学会中国支部 西垣 誠 (岡山大学環境理工学部環境デザイン工学科)

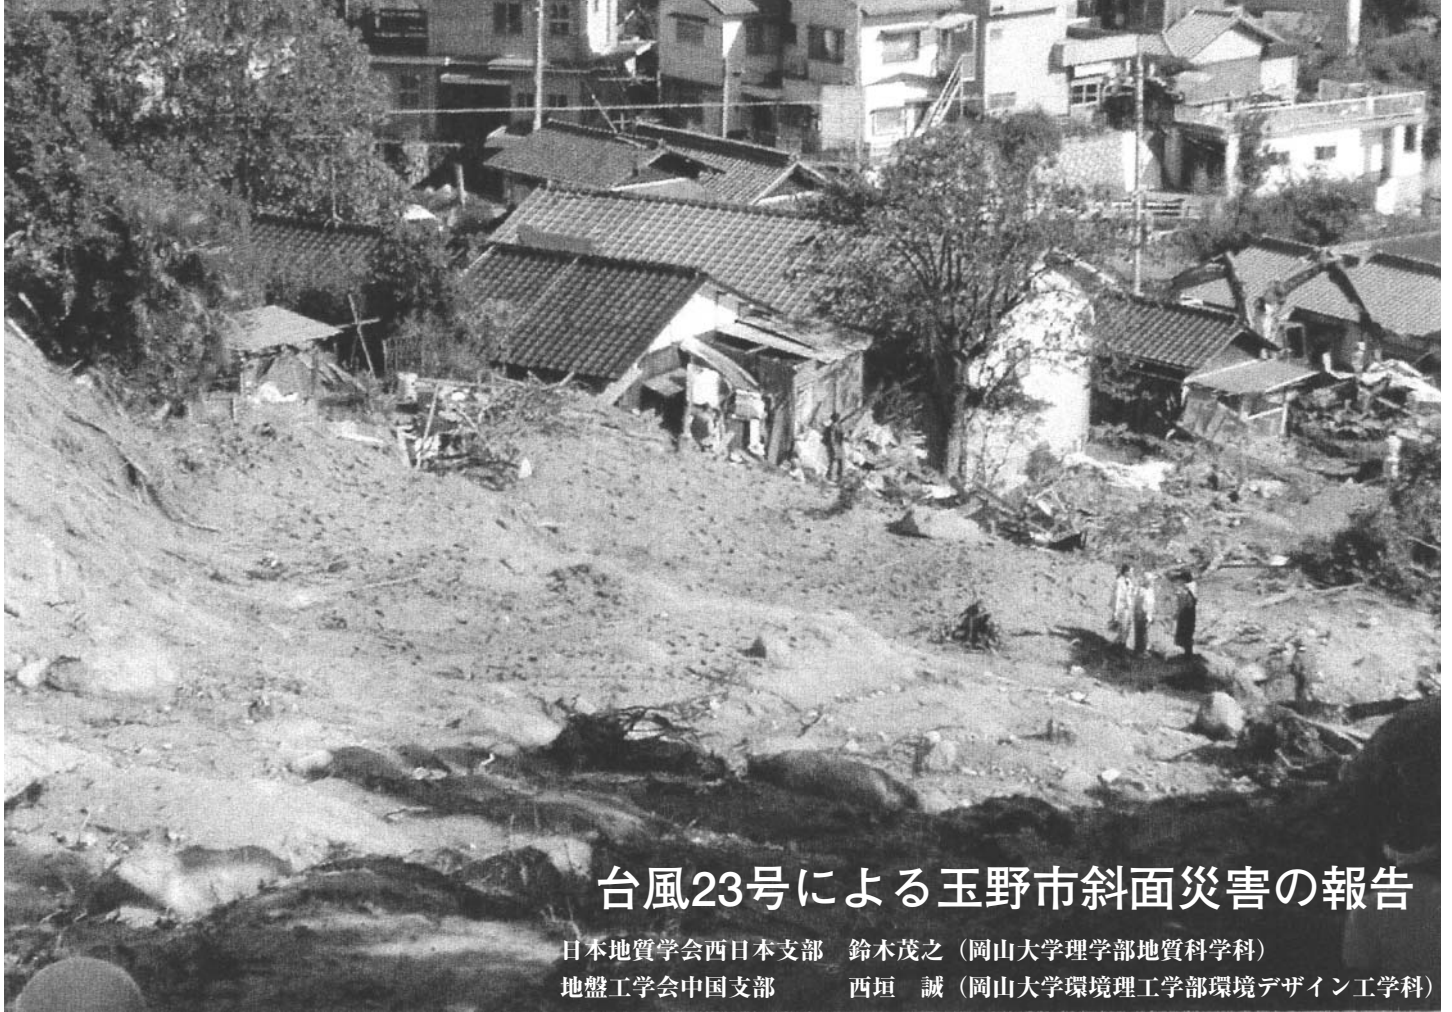
写真1 中腹部から末端部を臨む：勾配は緩くなり、土石流による堆積物が幅25～30mにわたって広がっている。

末端部は谷幅が広くなり扇状地状の緩斜面をなす。源頭部付近で確認された流紋岩岩脈に由来する礫がここまで多量に運搬されている。この付近には古期崖錐層が堆積していると考えられ、地質時代に起きた土石流によって形成された堆積地形と推測される。

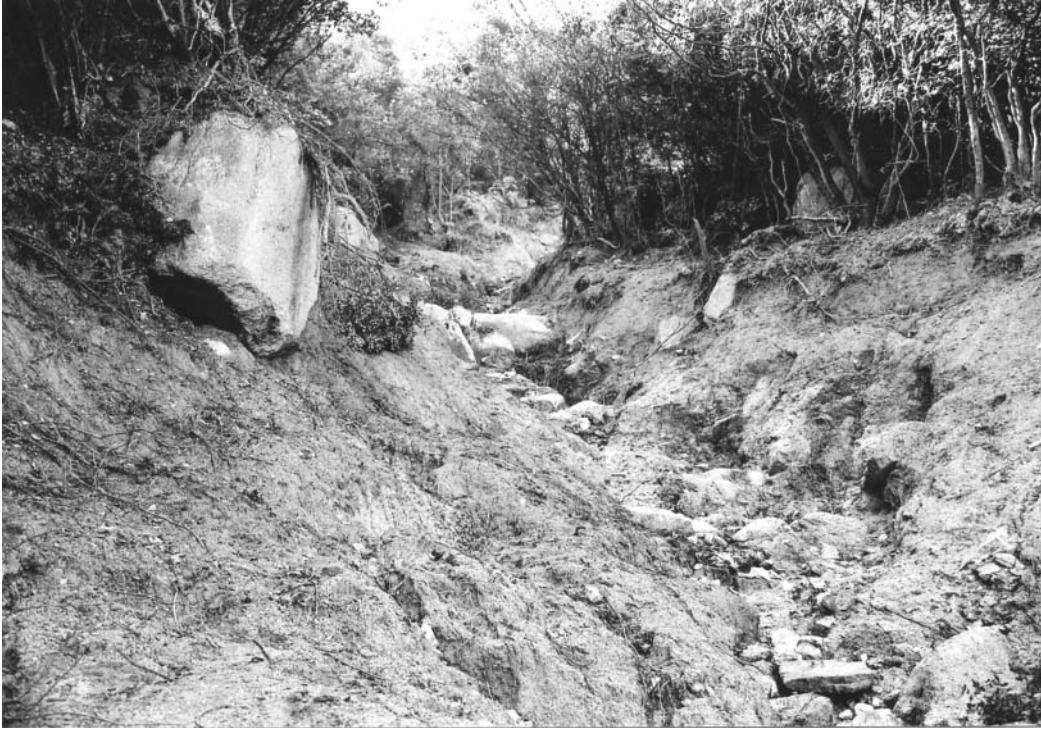
中腹部では、谷幅10m程度にわたって植生と溪床堆積物が流失して、風化花崗岩や古期崖錐堆積層と考えられる締まりのよい角礫層が露出している。溪床堆積物は厚いところでは2mを超えていたと推測される。また最初の土石流に引き続いて溪床洗掘がおこり、谷の中央が溝状に幅2～1mで深くえぐられている。災害を引き起こした多量の土砂の大部分は、谷部で削られた表土と溪床堆積物に由来すると考えられる。

写真2 崩壊地の中腹部：谷が幅約10m削られ、溪床洗掘による溝も形成されている。

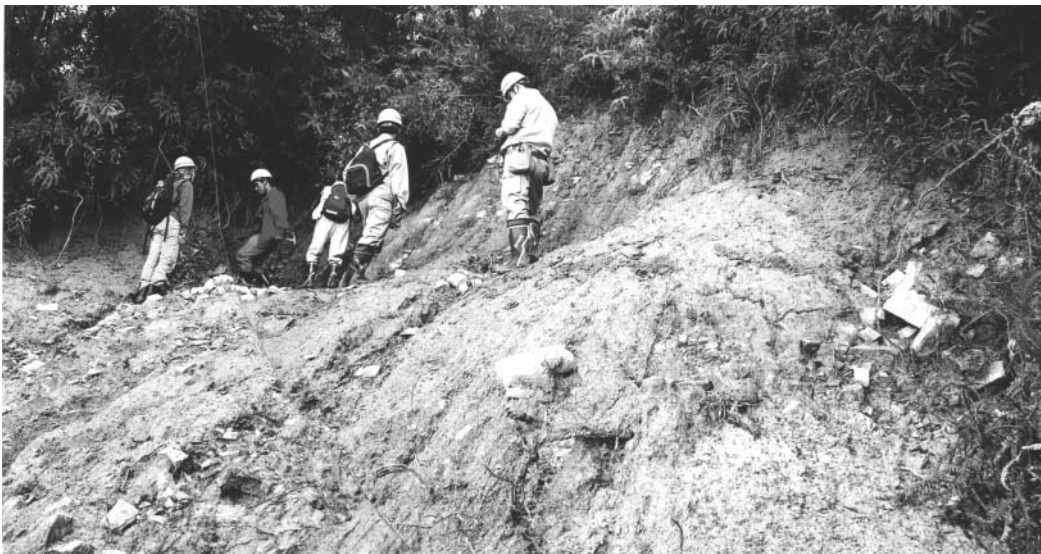
源頭部の崩壊は表層崩壊として発生した。崩壊地周辺ではやや風化したCL級程度の風化岩盤にルーズなまき土質の表土が、1mから50cmほどの厚さで覆っている。本流側の崩壊の先端部には流紋岩の岩脈が確認され、この流紋岩は流れ盤の節理に沿って高さ1m

ほどの崩壊が認められた。上記の崩壊地は幅10m、長さ15mほどの広がりをもつ。源頭部では、頂部の岩盤と表土の境界と下部の岩盤の節理から湧水の滲出が確認された。支沢側の表層崩壊は幅5m長さ15mほどで、基盤はすべて花崗岩であり、表土はルーズなまき土からなる。

写真3 発生源の崩壊地（源頭部）：表層はまさ土でルーズである。ところどころに基盤岩の花崗岩の露出が認められる。
