## 2006 年集中豪雨災害についての緊急調査報告

参加者：小坂共栄，鈴木啓助，三宅康幸，原山 智，公文富士夫，大塚 勉，村越直美  
(文責 公文富士夫)

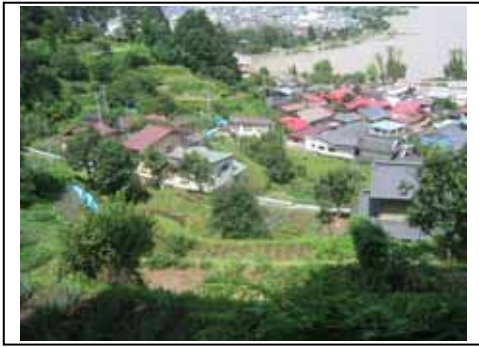
21 日夜に地滑りの恐れがあるということから住民が避難した花岡地区の西側の山塊を調査した．航空写真や地形図では地滑り地形が認められたからである．地滑りのトレースに直行する方向で尾根に沿って地表での亀裂や滑落崖の存在をチェックしたが，新しい亀裂等は見いだされなかった．1～3mほどの比高をもつ滑落崖様の微地形は何段も認められた(その一部は戦中・戦争直後につくられた段々畑の跡という指摘あり)が，新期の活動を示すものはなかった．

写真1 花岡地区の斜面の様子

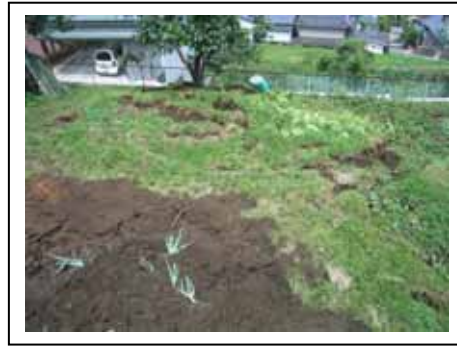
花岡地区の山裾につくられた畑の斜面(土手)の崩壊が1ヶ所でみられ(花岡1の手前のブルーシートの部分)，表層地滑りのミニチュアとしても，興味深いものがあった(写真2)．

写真2 畑ののり面が崩壊した表層地滑り

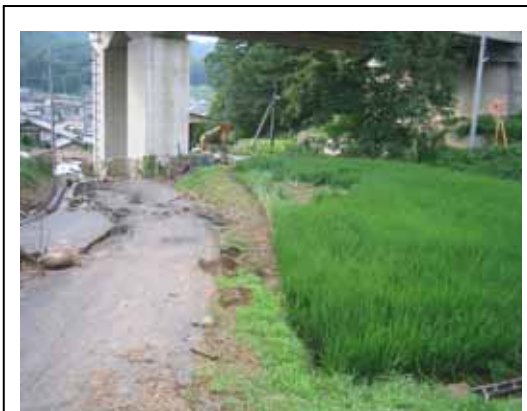
写真3 洪水時には芦ノ沢側の雨水が左側の道路を流れ下り（路面の浸食状態から見てかなりの水量と流速があったはず）、その一方で本流側の水路（水田の向側の凹みで重機が動いているところ）を多量の洪水流が流れ下った（ただし、水路から溢れ出すほどではなかった）。

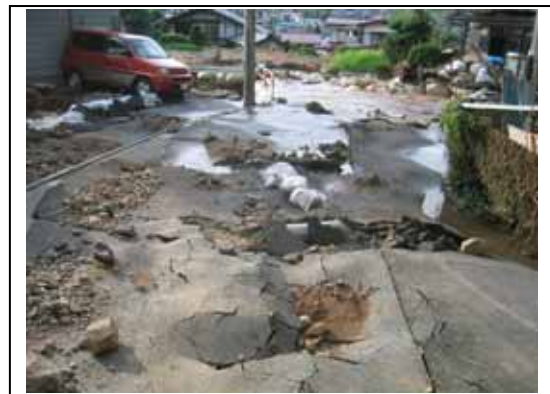
写真4 両者が合流したのが赤い自動車の先にある橋の部分（今も水が流れている部分）。

合流部の右手の家屋が大きな被害を受けた。また、その下流側へも多量の土砂を運び出し、多くの家屋に土砂が侵入した。

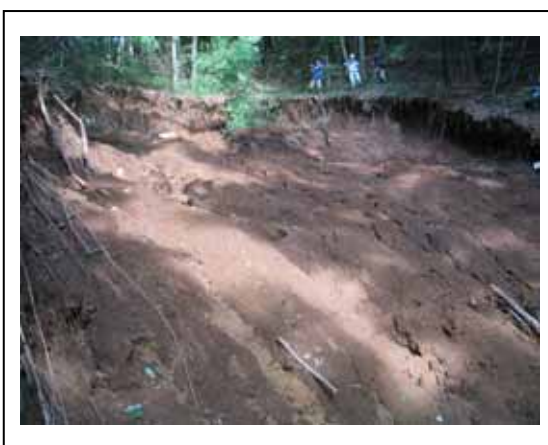
土砂流出の出発点は、写真 5 に示したような、浅い表層の崩落であった。側面からの崩落も 1ヶ所あったが、それも小規模なものである（写真 6）。谷底には土石流によく見られる大規模な削り込みはない。谷底内の微高地に水位の上昇を示す泥水の痕跡はあるが、明らかに水が流れた部分でも枯れ葉が残存しており、浸食はあまり働いていないように見える。一方、傾斜が緩くなり、谷底が広がった部分では流れが横に広がり、土砂や流木の堆積が見られる。土砂を運んだ流れは、谷の最下流部でも谷の広がりに応じて横に広がって堆積しており、谷の出口で大部分の堆積が終わっている。谷の出口の正面に道路 1本を隔てて建っている住宅は、数 10cm の厚さの土砂に埋積されたものの、壁や窓には全く打撃を受けていない。この時点では慣性をもった流体（密度流）としての性格はなかったと推定される。

写真 5 栃久保沢の最上部に見られる表層滑り 写真 6 栃久保沢の上から 2 番目の側面からの表層地滑り

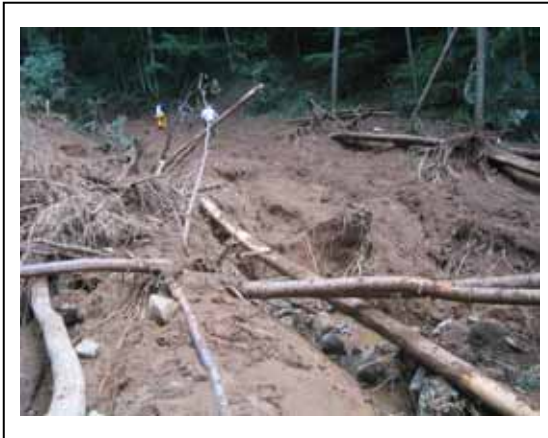
写真 7 栃久保沢の中流域の緩傾斜部．2, 30cm の厚さの土砂と倒木の堆積が見られる．

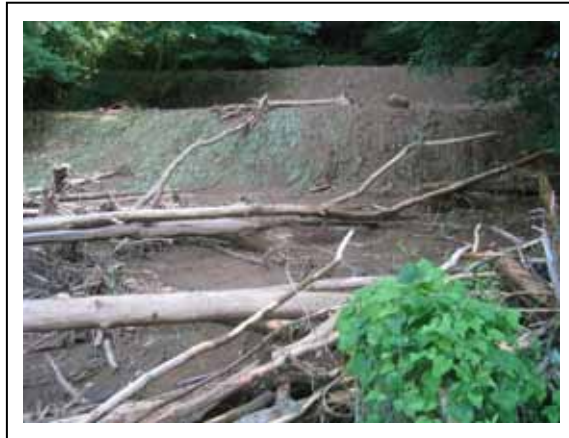
写真 8 栃久保沢の出口で、横に広がって流れたことを示す痕跡

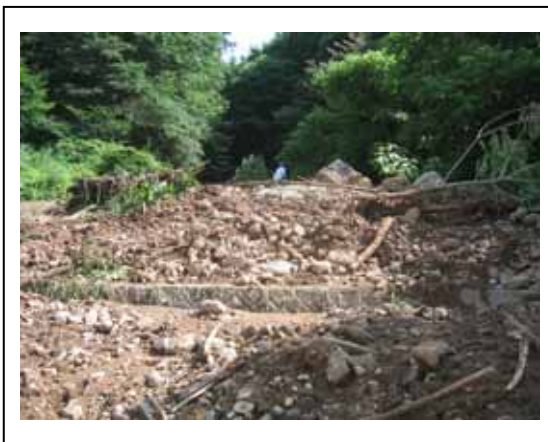
写真 9 栃久保沢の出口における土石の堆積

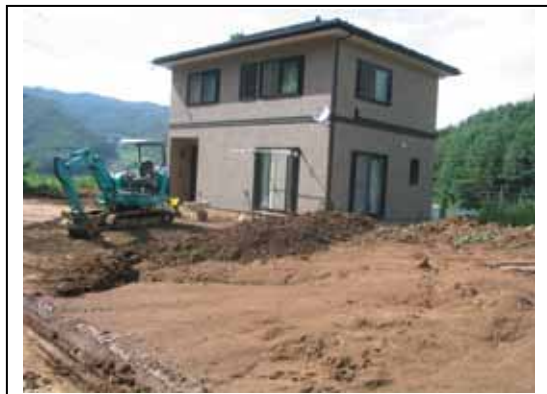
写真 10 栃久保沢の出口から道路を隔てた住宅．土砂に埋もれているが、岩石の直撃等の被害は受けていない．

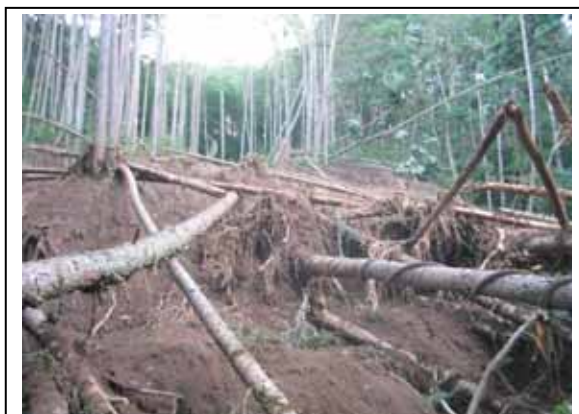
高速道路が横断する狭窄部から 1km ほど上流部の左岸側で小さい崩落が、また、右岸側では大規模な表面地滑り（写真 11）が発生していた．この右岸側の地滑りでは、多数のカラマツが斜面下側に倒れて流されていた．この右岸側の表層地滑りは、一旦雨があがった後の 7 月 21 日に発生したと、地元の方は話していた．もとは段々畑にしていたところで、そこへカラマツを植林したものであるとのことでした．

写真 11 川岸地区本流沿いの大規模な表層地滑り。かつては段々畑であったカラマツ林。2, 3 mほどの深さまでの表層部のみが流れている。

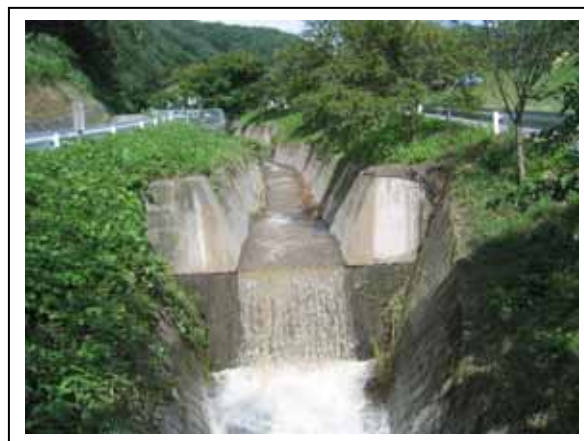
より下流ではおもに泥水が流下したものと推定される。流路は写真 11 でしめしたようなコンクリートで3面を巻いた水路となっており、流路を越えて溢流した痕跡や泥水の跡はついていない。傾斜も大きいのでかなり効果的に排水を行ったようである。地元の方は、落差のある水路を大きな岩塊を含む濁り水が巨大な水鉄砲のように、飛んで流れていたという目撃談を語ってくれました。この水路が極めて効果的に排水したということが、下流部の狭窄部において排水しきれないほどの多量の水と土石を運び込んだという結果をもたらしたようである。狭窄部およびその下流側における水路の容量が不十分であった可能性が高い。また、水だけでなく、土石や木材等の流入が水路を塞ぐという可能性への対処も不十分であった可能性がある。最初に述べたように、栃久保側からの道路が第2の水路となっており、芦ノ沢と栃久保沢からの多量の水と土砂をもたらしたことの影響も少なくない。

写真 12 コンクリート三面巻きの水路。傾斜も大きいので、排水には効果的であったはず。洪水が水路を溢流して流れた痕跡はない。

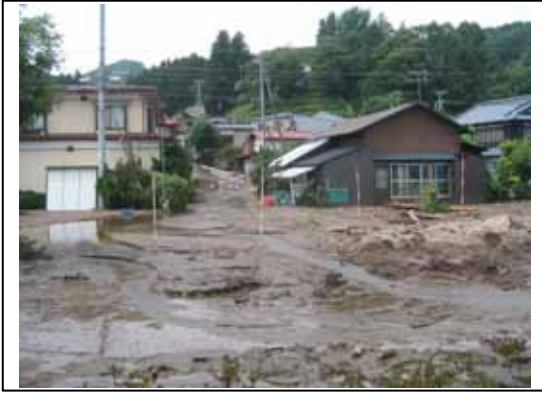
写真 13 道路に沿って流れ出してきた土砂．写真の道路の最も奥には，流木の重なりが見える．湖岸道路沿いで土砂は1 mほども堆積して，住宅を埋積している．

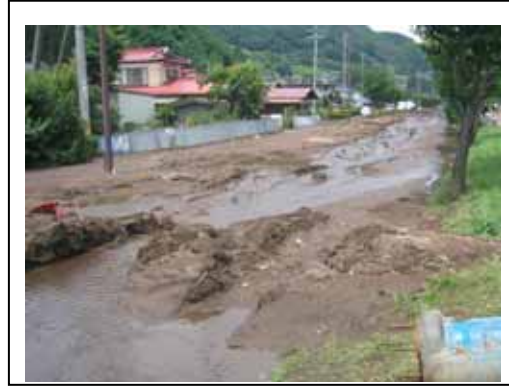
写真 14 湖岸道路に沿って北西側（釜口水門方向へ流れた土砂）
