<h1>平成16年台風第21号と秋雨前線に伴う大雨 9月28日三重豪雨災害報告</h1>

平成16年10月1日～3日撮影

玉野総合コンサルタント株式会社 )

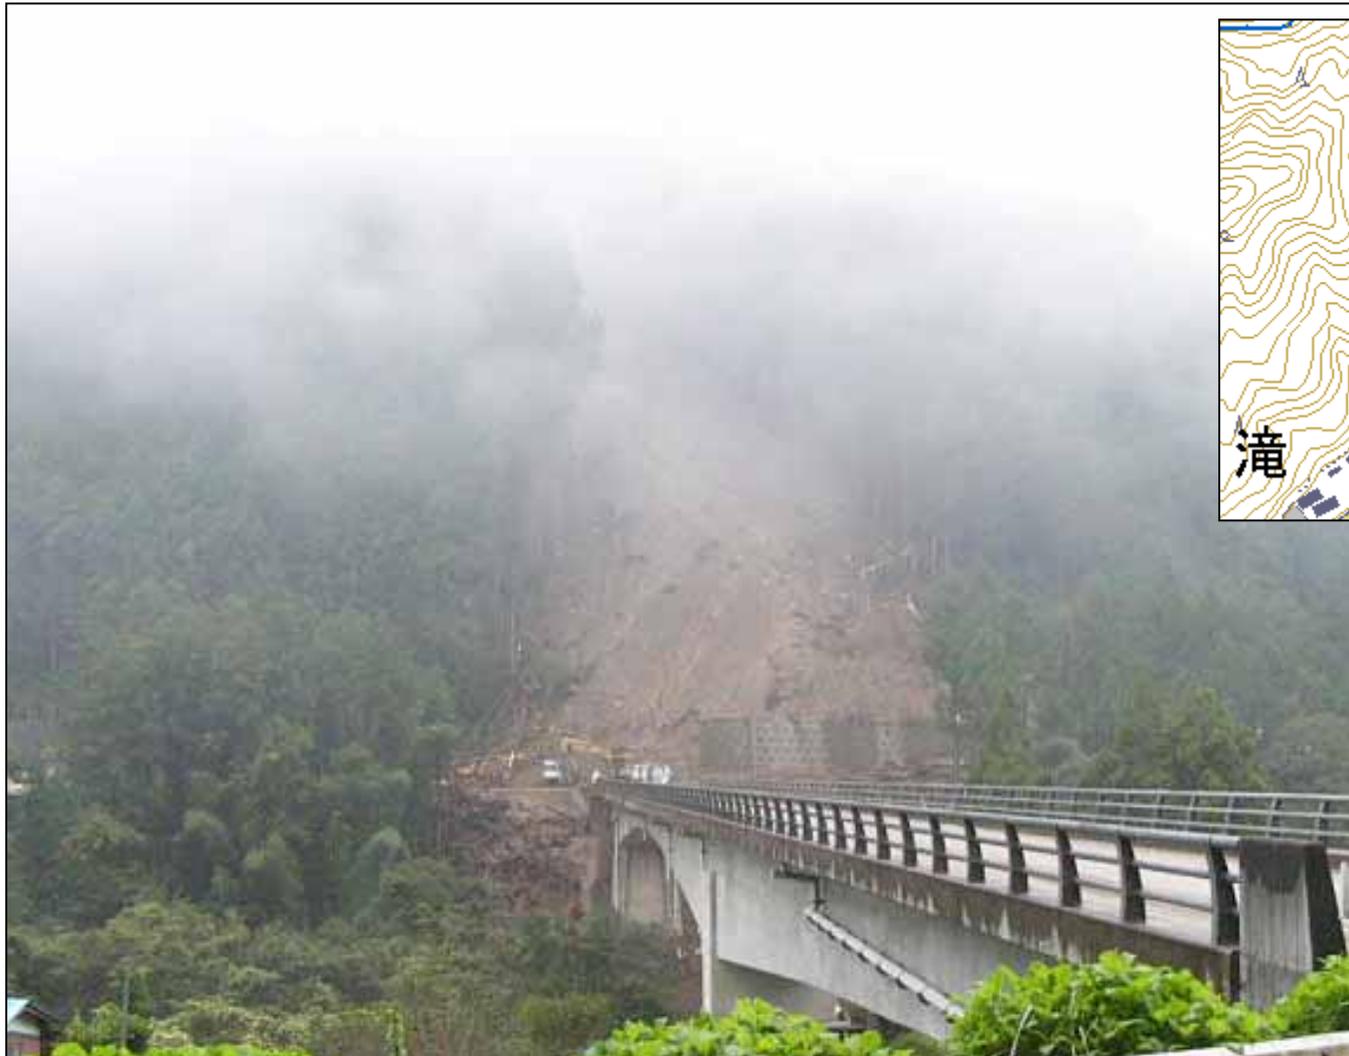
# 崩壊1

小滝地区の崩壊現場。かなり高い位置から崩壊している。撮影当日は霧がかかっており、上部まで見えなかった。三重県土砂災害情報提供システムによると、この付近は地滑り危険箇所に指定されていた。

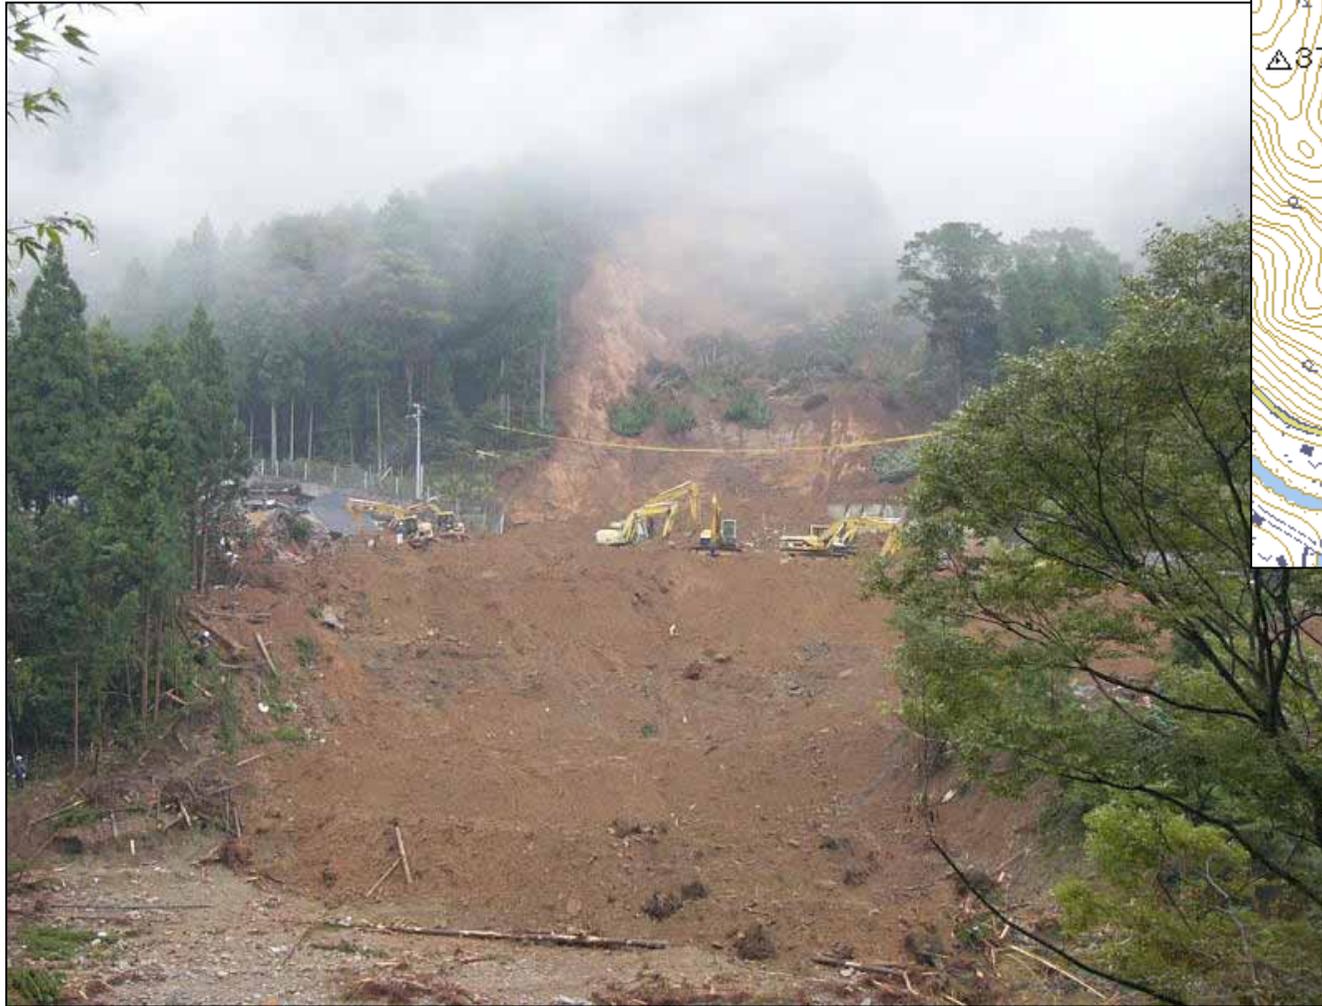
## 崩壊2

**滝谷地区**の災害現場。数10mの高さから崩壊している。上部は霧で見えないが、中腹には未だに土砂が残っている。尾根部が崩壊したと推定され、崩落層は厚い。三重県土砂災害情報提供システムによると、この付近は急傾斜地崩壊危険箇所に指定されていた。

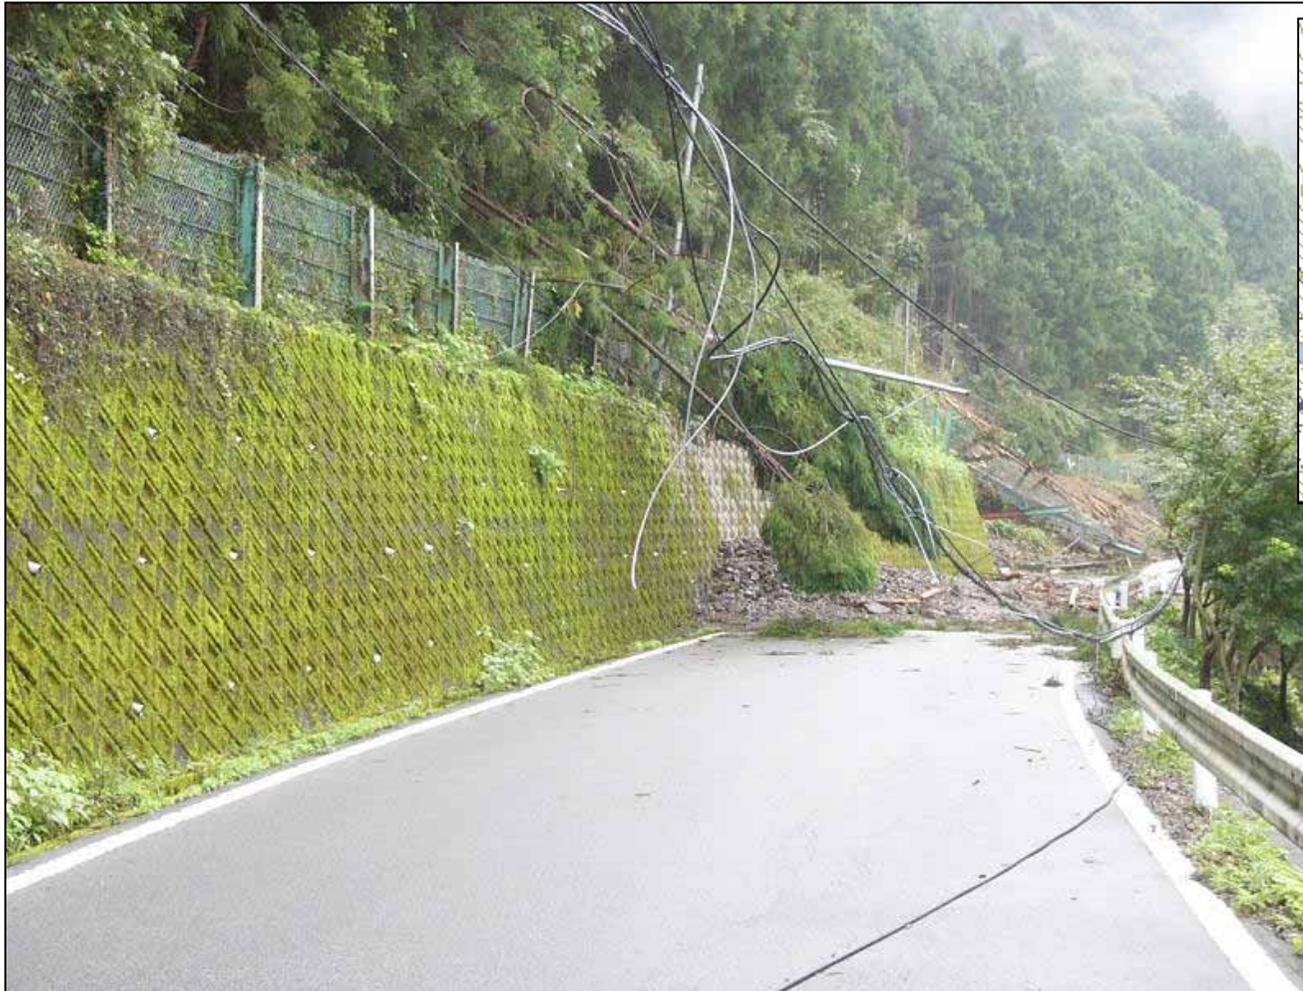
## 崩壊3

滝谷地区の災害現場の対岸、  
数10mの高さから崩壊し、土  
砂が道路をふさいぎ通行止め、  
手つかずの状態が残っていた。

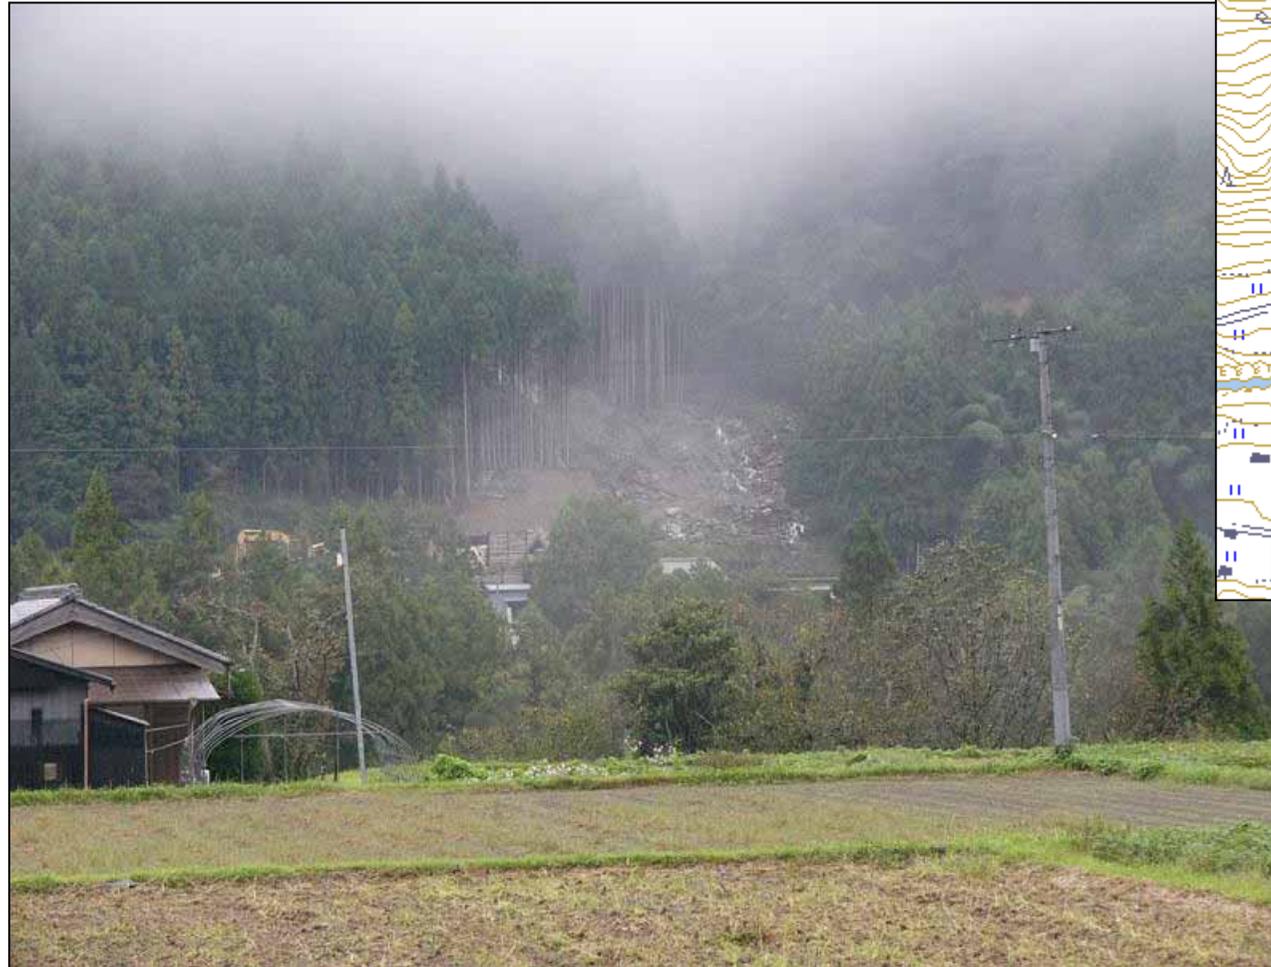
# 土石流1

栗谷口地区の土石流現場。土砂が道路をふさぎ、通行止めで近づけない。対岸より撮影。

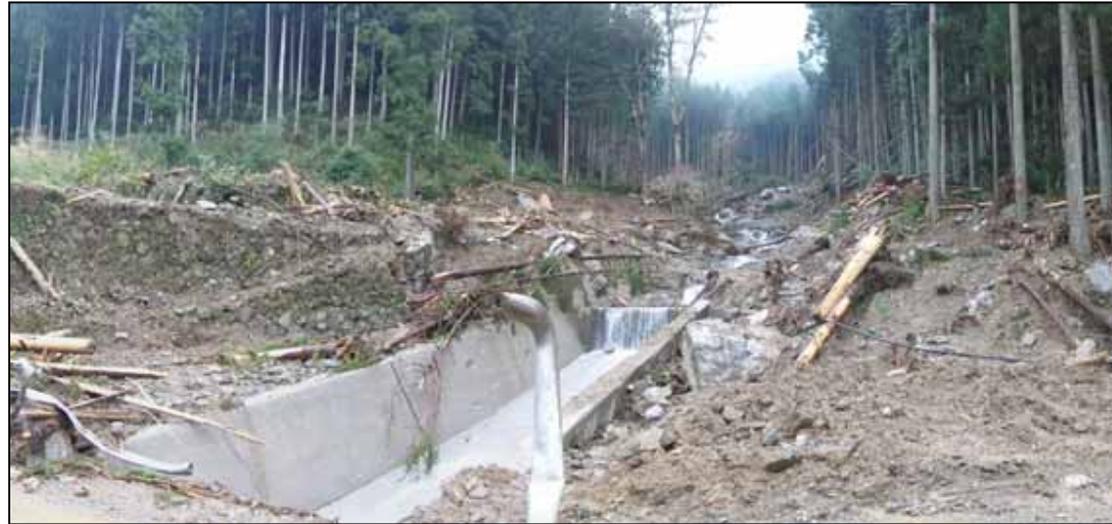
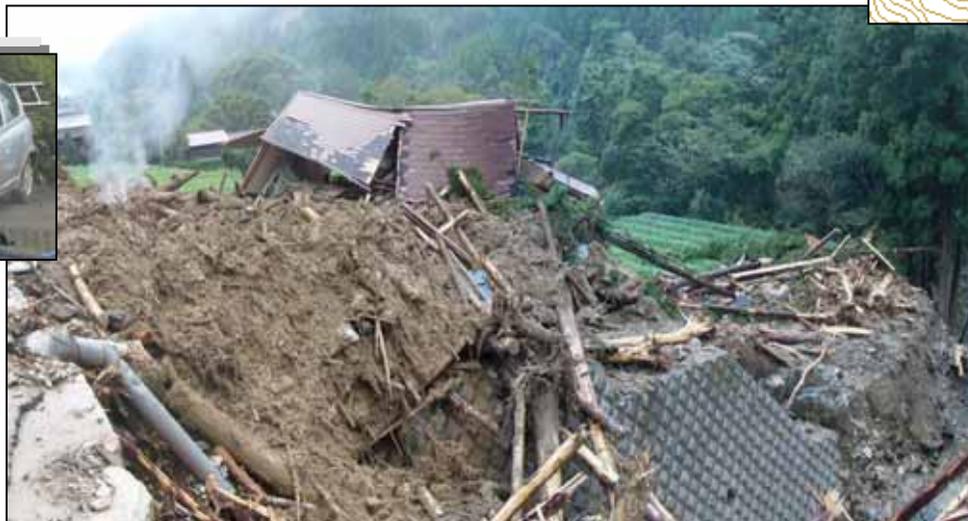
## 土石流2

唐櫃地区の土石流発生現場。上流部は流路工内の土砂がきれいになっており、材木が残っている。水道管がちぎれ、水が噴き出している。

下段の写真は道路を挟んだ下流側で、壊れた家屋と廃材を焼く煙。

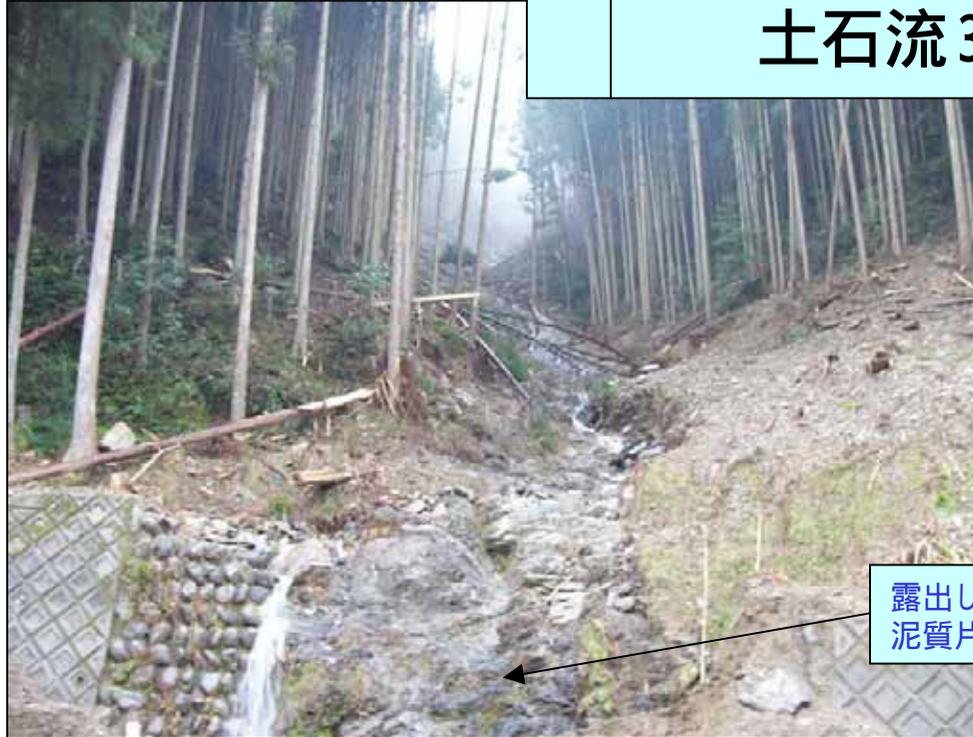
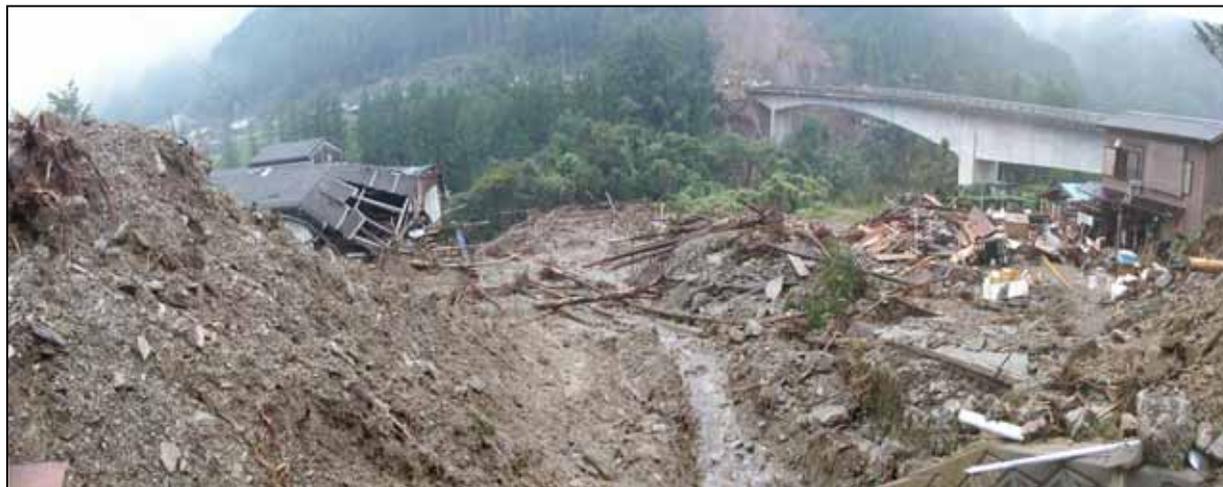
### 土石流3

露出した  
泥質片岩

唐櫃地区の土石流発生現場、急傾斜であり、崩壊がそのまま流出したもの、道路と河川間の段丘面上に土砂が広がり、家屋が崩壊した。

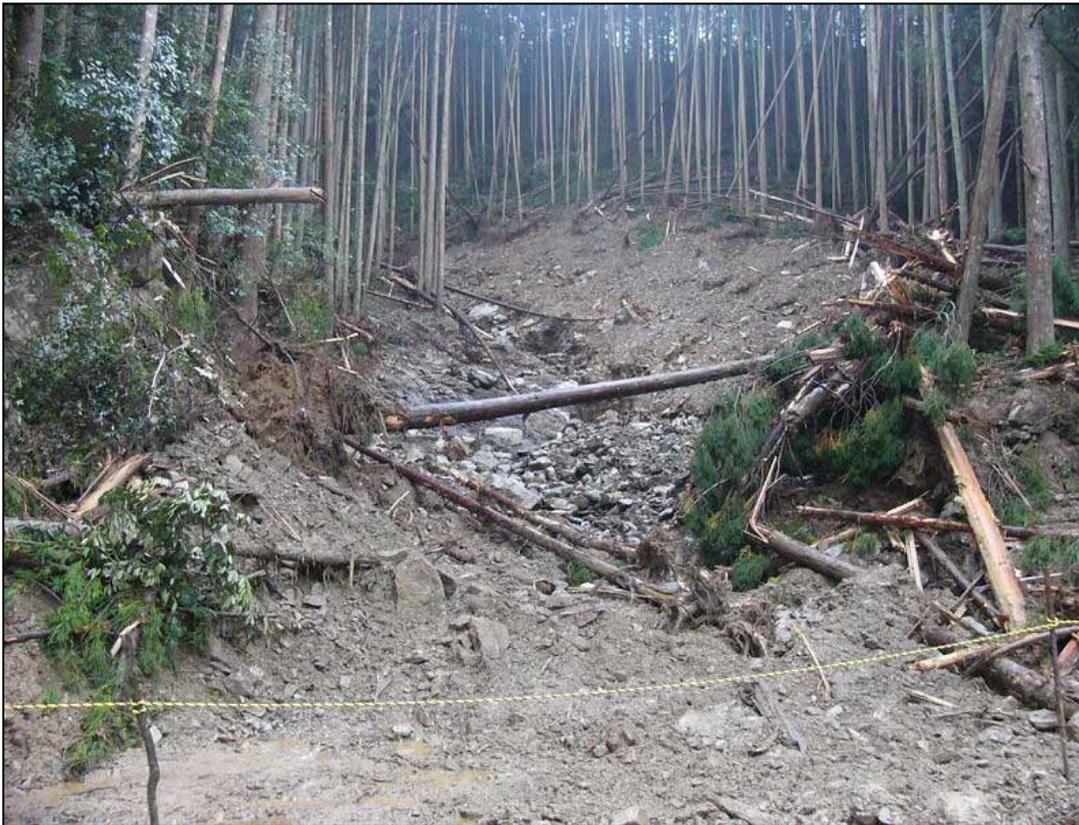
## 土石流4

唐櫃地区の小規模な土石流発生現場。急傾斜であり、崩壊がそのまま流出したもの。道路まで出たと思われるが、土砂は既に片づけられていた。

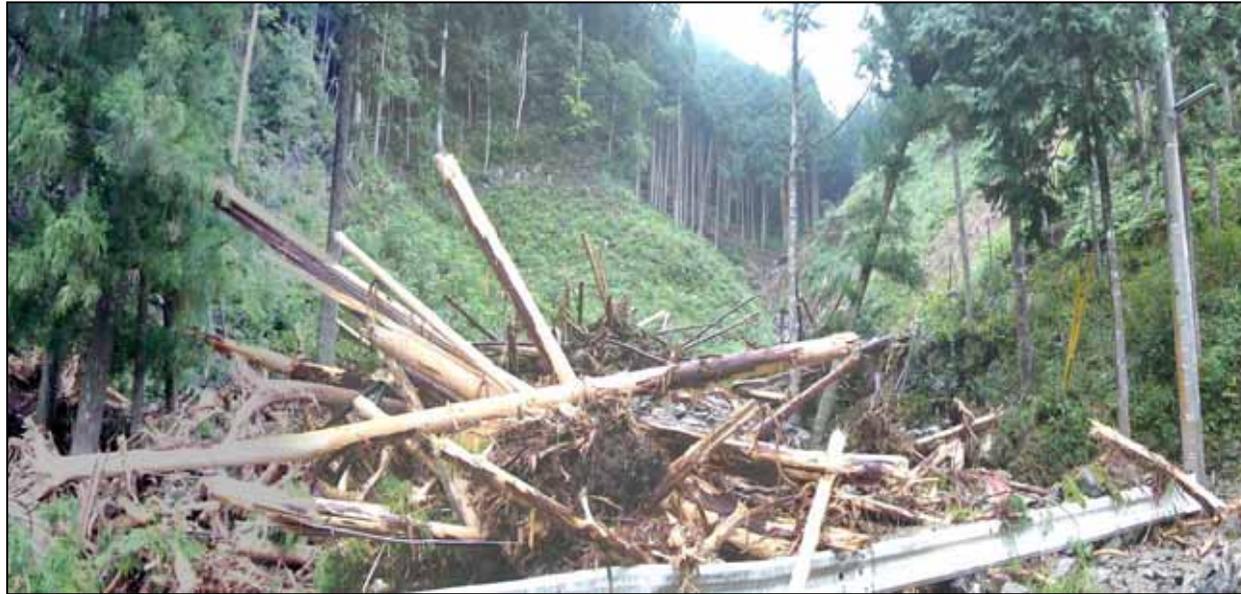
## 土石流5

小規模な土石流が道路により止められていた。

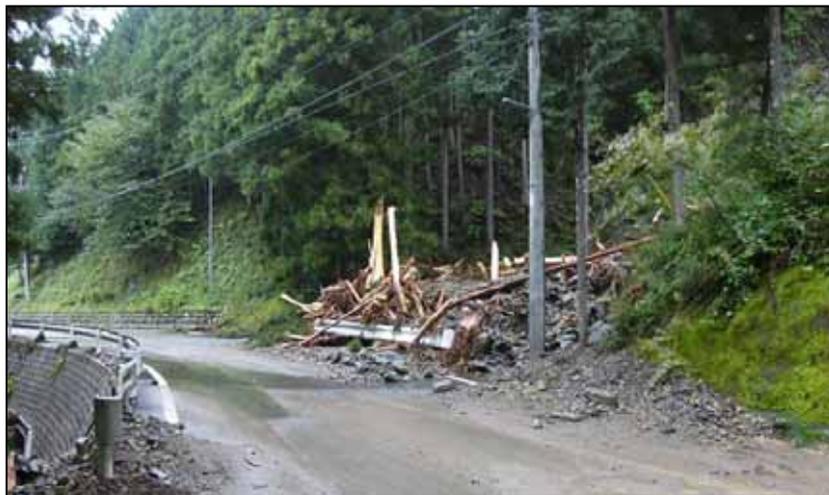
南地区の小規模な土石流発生現場。上流部はおびただしい材木が散在している。ガードレールに引っかかって土石流が止められている。上流部をみると、洗掘されている範囲は小さく、土石流としては小規模なもの。右手奥に小規模な崩壊地が見られた。

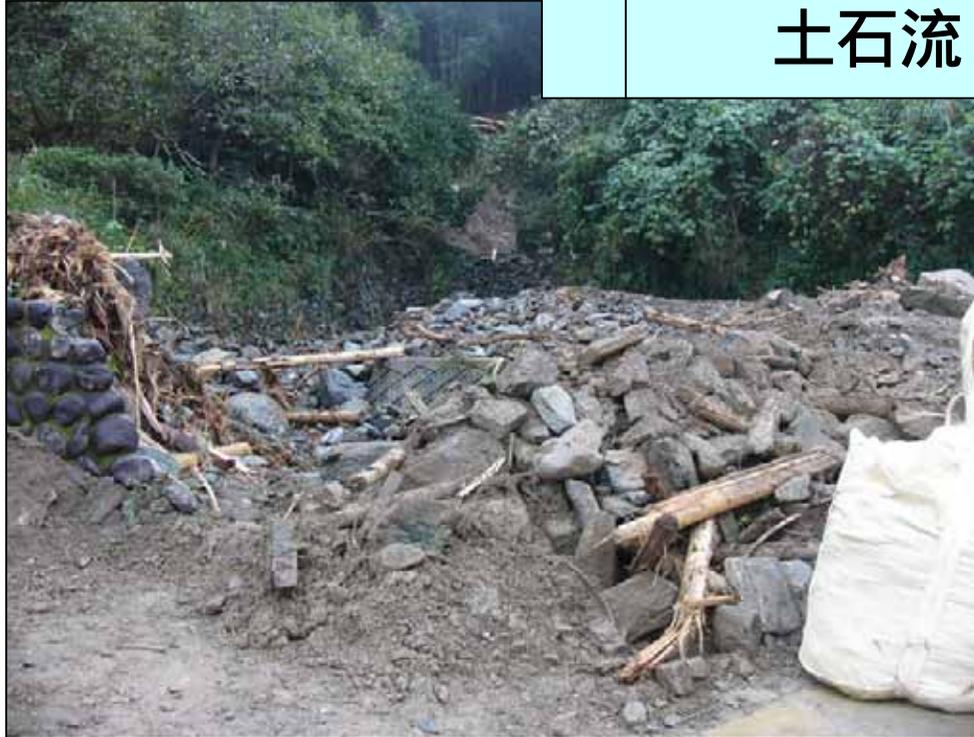
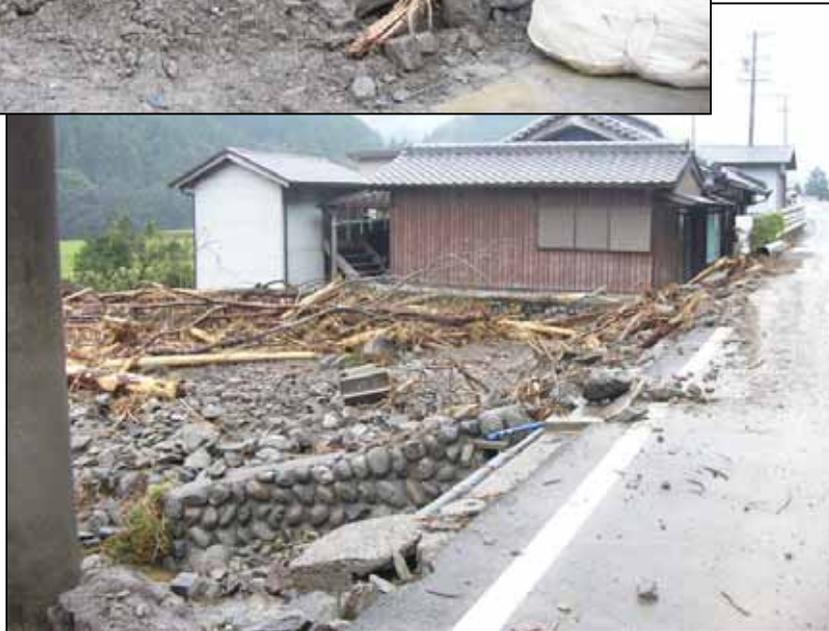
## 土石流6

南地区の小規模な土石流発生現場。上流部は不明。出てきた土砂は巨レキはなくレキ径は小さい。下流の家が被災しているが、破損が小さく、主として材木や泥水によるものか？

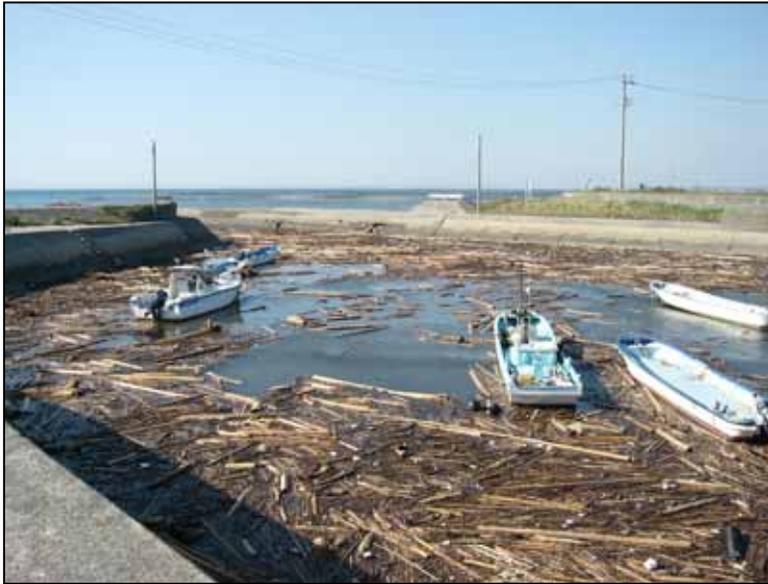
**写真** 漁港内に進入した流木.すでに撤去作業が始まっていた.

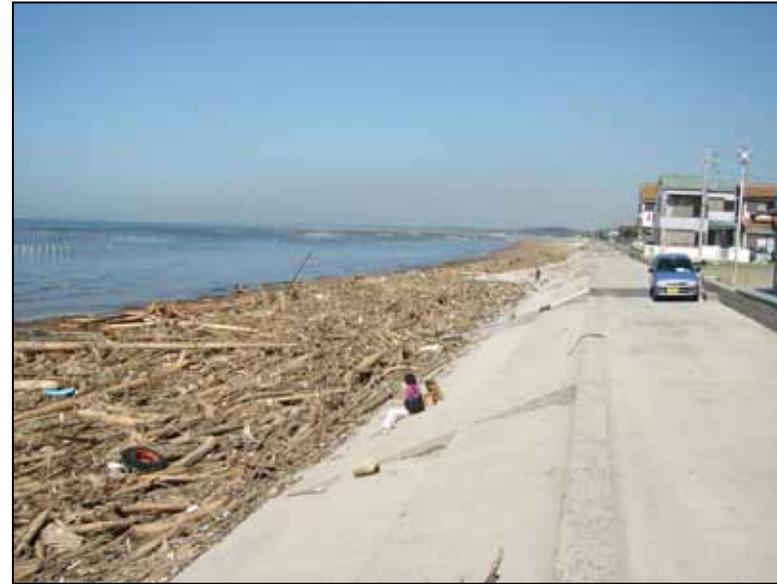
**写真** 若松海岸(海水浴場)を延々と埋めた流木.15~5mで北側ほど薄くなる.

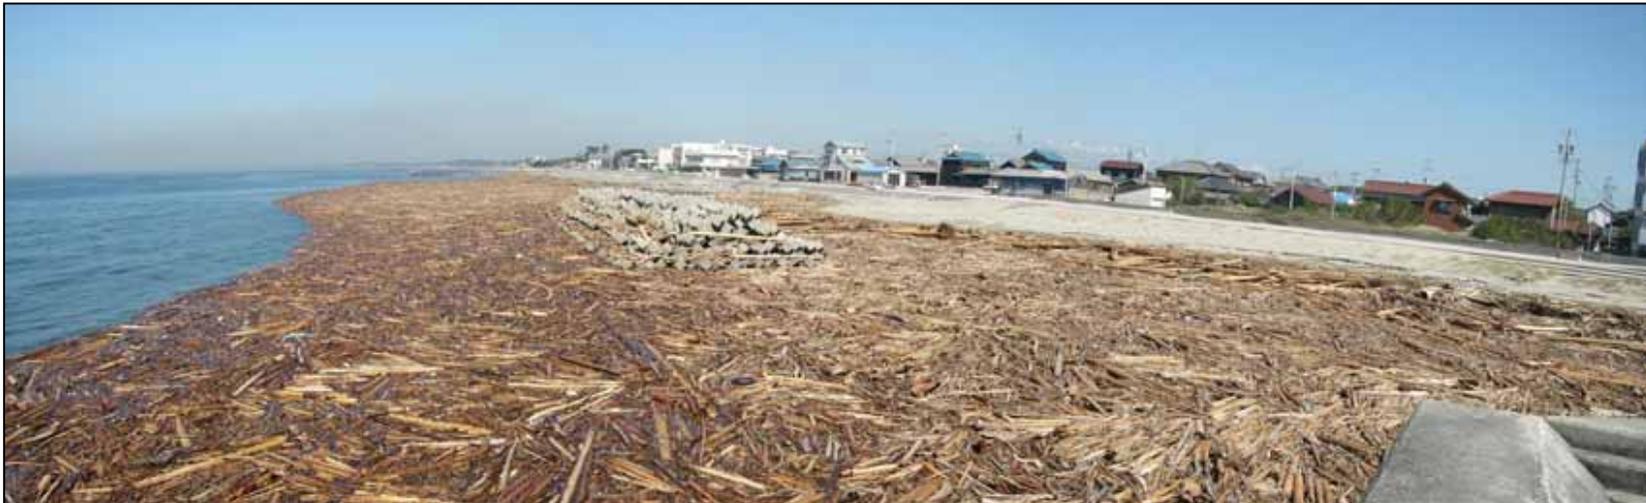
**写真** 若松海岸の最南端の突堤先端より撮影.この付近で最大幅(50m程度)となる.離岸堤よりさらに外側まで流木があり、その規模の大きさが伺える.

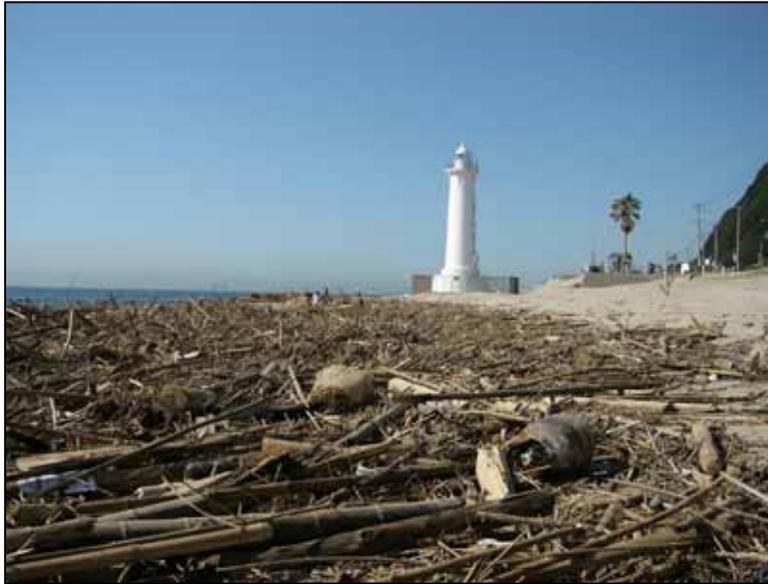
**写真 -1** デートスポット「野間灯台」にも流木が押し寄せた。タイヤやガスボンベ等の生活ゴミも混じる。

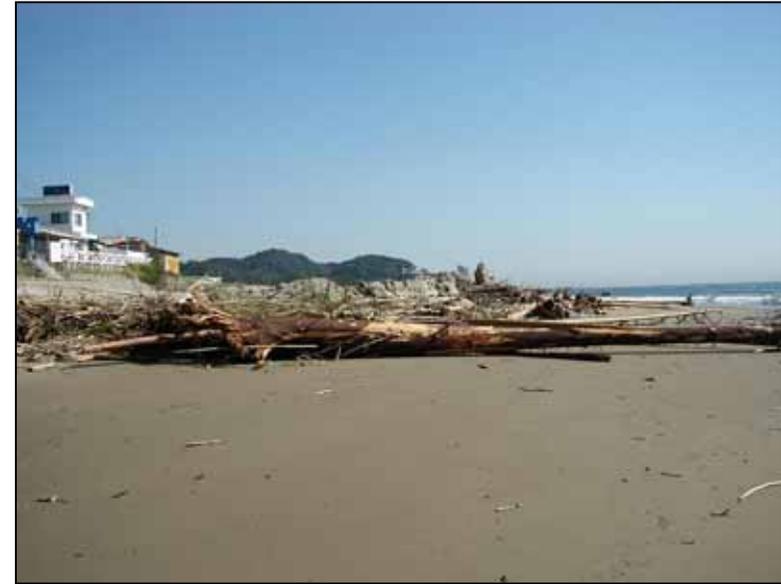
**写真 -2** 長さ20m、直径60cmに及ぶ流木樹皮が残り、根も付いていた。陸側は古材が多く、海側には樹皮や根の付いた新しいものが多い。

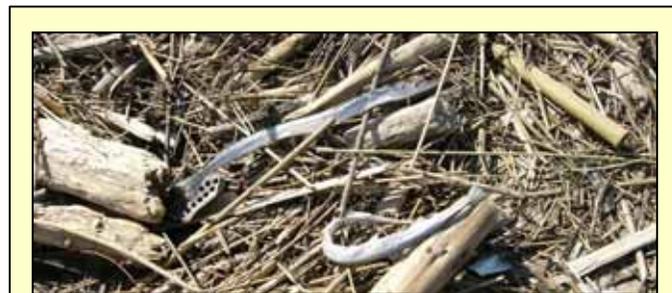
**流木内の「サヨリの一斉干し」**

流木の間には40cm程のサヨリの死骸が多数あった。表層に生息するサヨリが流木と一緒に打ち上げられたもの。

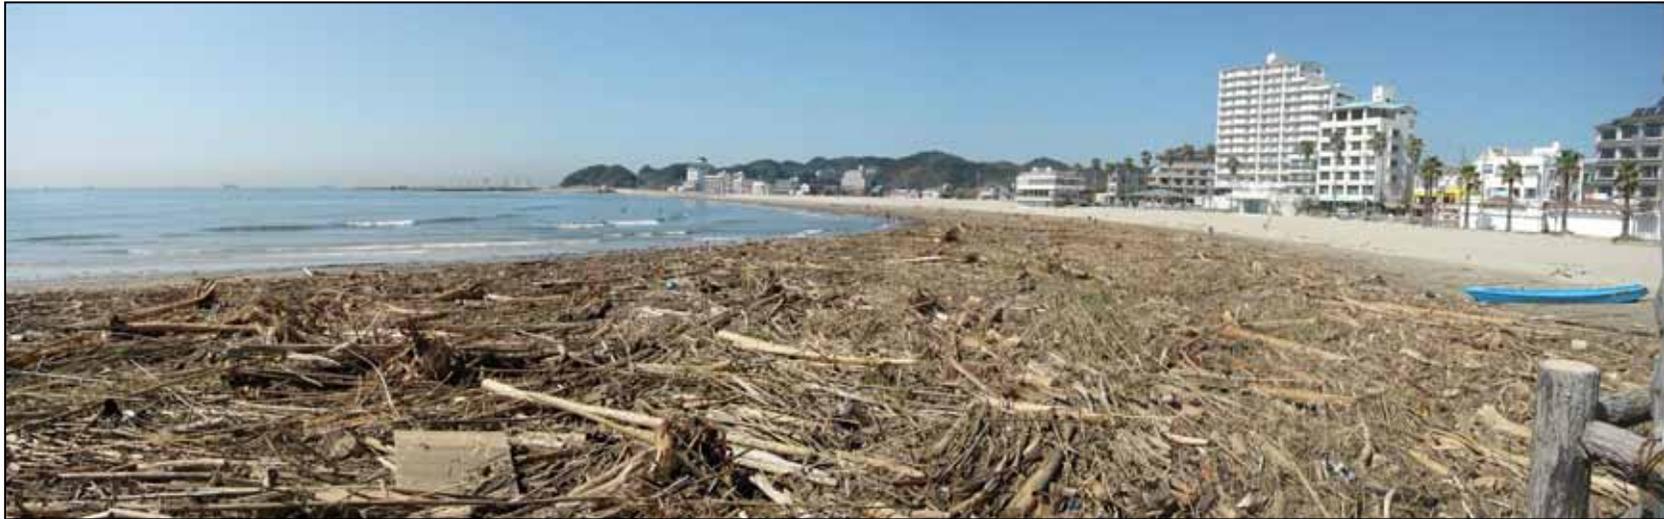
**写真** 内海海岸(海水浴場)に押し寄せた流木.この付近では幅30mほど.中京圏で有名な海水浴場であり,多くの海水浴客が訪れる.流木が7・8月の観光シーズンであったらどれほどの被害であったろうか?

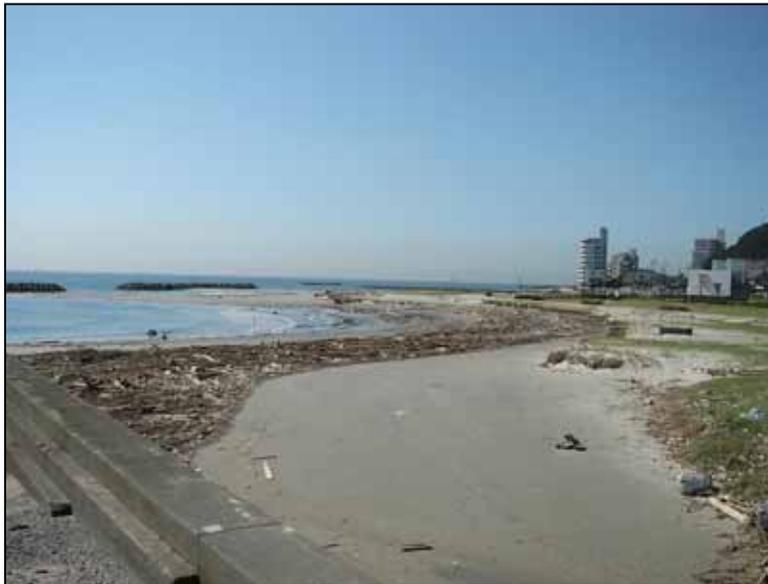
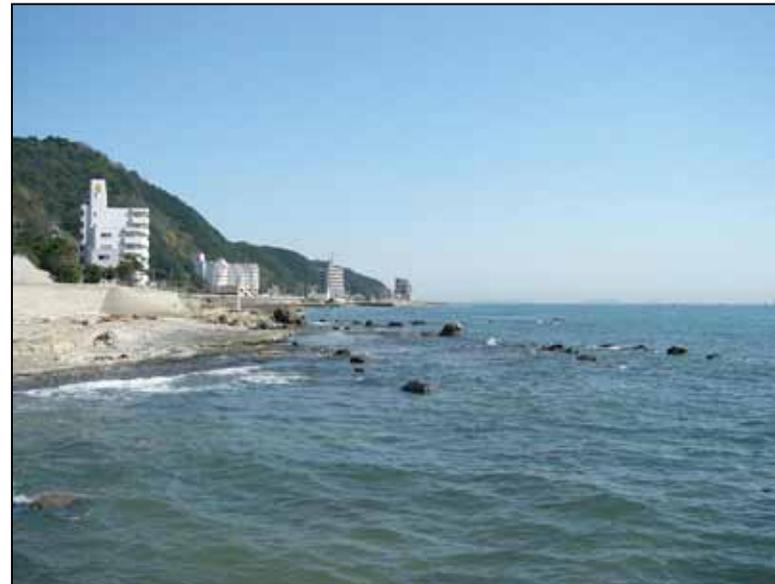
**写真** 右の写真は磯ヶ浦の突堤から北側を見たもので,幅5m程度の流木が着岸.右の写真は南側を見たもので,このあたりが流木の南限.なお,海中にある岩塊は中新世師崎層群中の津波の引き波が関わる堆積物(ツナミアイト).
