# 中越地震静岡大学班調査報告

狩野謙一・林 愛明・岡本 敦・田中秀人  
(静岡大学理学部地球科学教室)

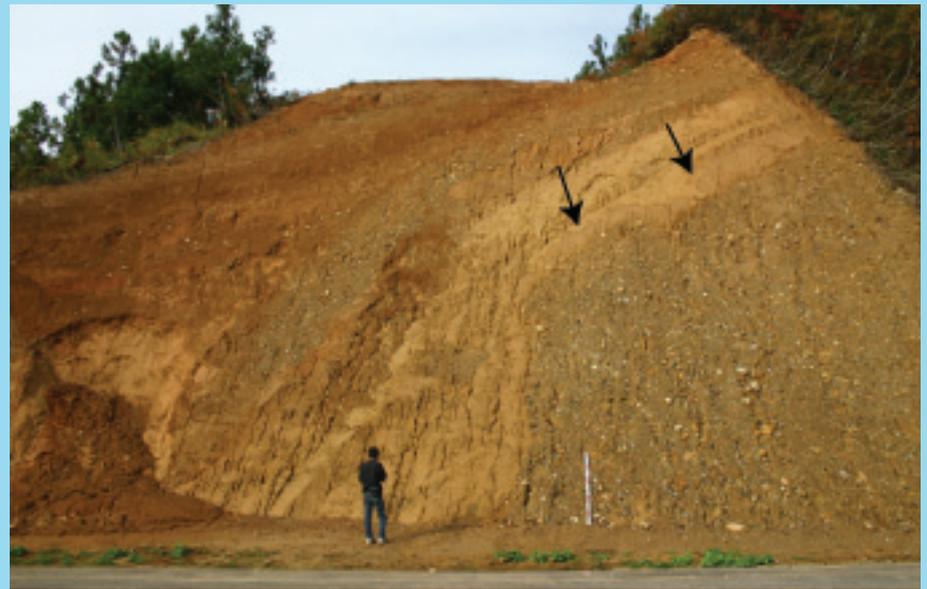
地震断層が出現したとされた小平尾断層について、広神村奥只見道光高原ゴルフ場周辺から守門村須原スキー場にかけて調査した。この間、小平尾断層は河岸段丘面を変位させる断層崖ないしは撓曲崖として追跡できる。2.5 万分の 1 地形図「小平尾」の上原高原の原の字から西方約 500m の道路切り取り斜面で、南東に 40~50 度傾斜する段丘砂礫層が露出している。この露頭は断層通過位置にあたるので、急傾斜した砂礫層は北西側上昇変位する撓曲構造の一部を構成しているものと見なされる (写真 1)。この露頭の砂層中には、地層が低角度の時に形成されたと考えられる液状化痕が認められる。この露頭を

写真1. 傾斜した t1段丘砂礫層. 地層の走向と露頭の走向が斜交するため、露頭下部では見かけの傾斜が急になっている。矢印付近の砂層液状化に伴う変形をしている。今回の地震でこの露頭が変位した形跡認められない。

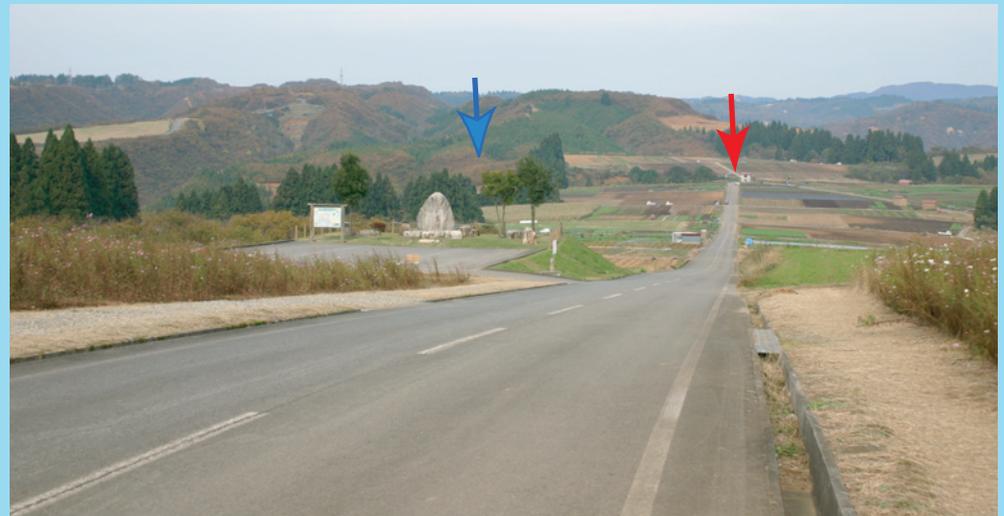
写真2. 波状変形した上原高原の t1段丘面. 画面手前側は山側に傾動、赤矢印が示す段差は小平尾断層の撓曲崖. 青矢印は写真1の露頭の位置. 断層通過地点周辺での地盤変状は認められない。

含めて、その南西方のゴルフ場方面、および北西方の波状変形した t 1 段丘面である上原高原（図 2）に連続する断層崖ないしは撓曲崖にそって、小規模な崩壊を除けば、地震時の変状は認められない。

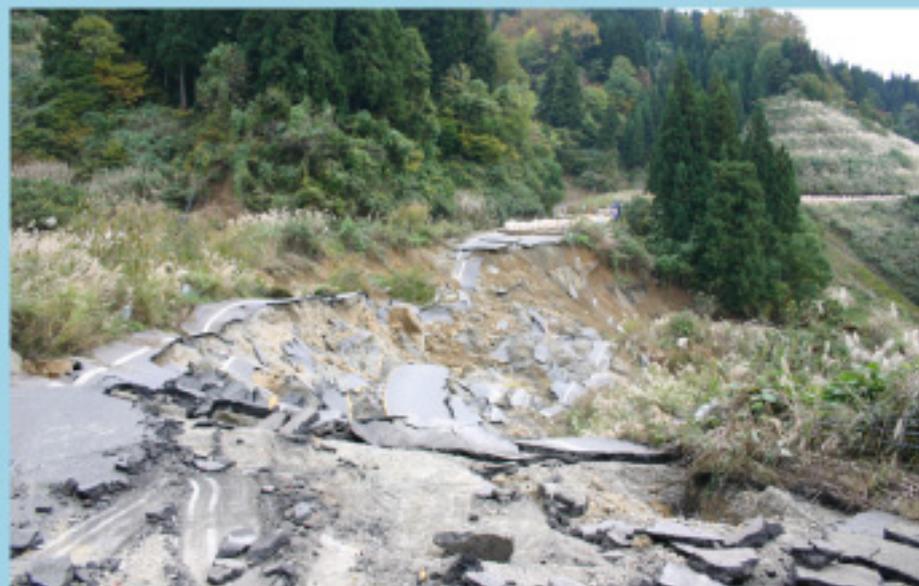
我々が観察できた限りでの今回の地震による斜面崩壊で特徴的なのは、アスファルト道路面の路肩側の破壊が目立ったことである。特に谷もしくは凹型の山腹斜面を通過する道路では、道路をより直線的にするために造成した盛土部分での地滑り崩壊が頻発している。背後の斜面の多くには、過去の地すべり痕が認められる。その典型的な例として、栃尾市松尾と栗山沢の間の 290 号線で発生した路肩崩壊を写真 3 に示す。

写真3 国道290号線の盛土部分の崩壊（栃尾市栗山沢-松尾間）

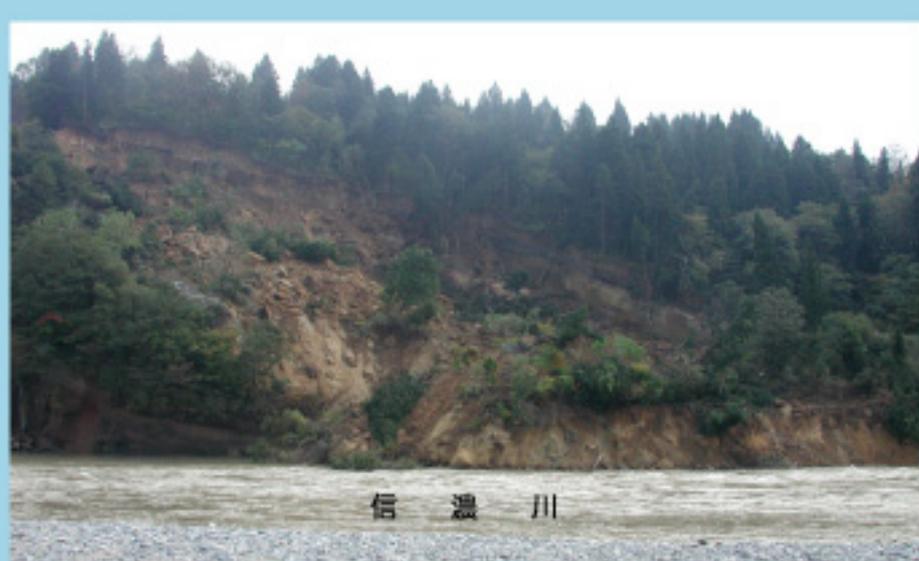
地質構造に起因する地滑りとして小千谷市南部、時ノ島東方、飯山線妙高山トンネル付近の信濃川沿いの崩壊地を観察した。ここでの地すべりは、走向南北、西に 15~20° 程度傾斜した数 m の単層を持つ砂岩層（小千谷図幅では和南津層と魚沼層との境界付近）内で生じた典型的な流れ盤地滑りである（写真 4）。2.5 万分の 1 地形図でも顕著な滑落崖が認められるので、同じ場所での繰り返し地滑りであると考えられる。この地滑り地形は 2 つの部分の合体する形で、南北方向の全幅 400m 程度である。今回はそのうち南側が大きく崩れた。

写真4 小千谷市時の時ノ島東方の流れ盤地すべり、滑落崖に左岩層が露出、画面の左方にも同様な滑落崖をもつ旧地すべり地形が存在。

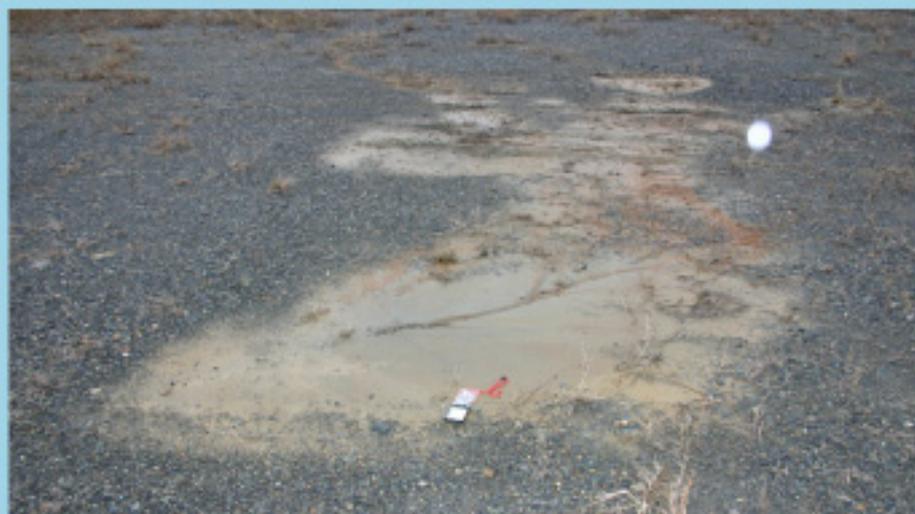
今回の地震では、平野部で様々な液状化現象が生じたことが報じられている。我々は、小千谷市谷内池東方の山本山スキー場最下部、リフト乗り場周辺の平坦に整地された未舗装の広場において、小規模な噴砂痕を確認した。噴砂痕は地面の開口亀裂に沿って、延長 10m 以上に渡って配列している（写真 5）。噴砂は淘汰の良い細～中粒砂からなり、山の高さは最大でも 2cm 程度、径（幅）1m 程度である。その中央部に径数 cm の噴出孔があり、そこから水が放射状に流下した痕跡が認められる（写真 6）。

写真5 山本山スキー場リフト横広場の噴砂痕、地割れに沿って配列、画面右上の白点はレンズにかかった水滴

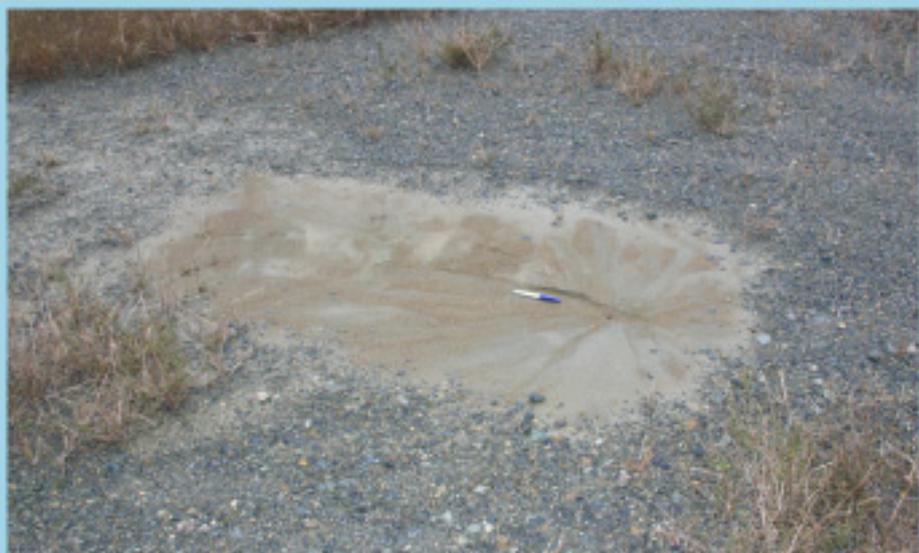
写真6 山本山スキー場リフト横広場の噴砂丘の一つ、サインペンのキャップの先に噴出口があり、そこから放射状に水が流下している。

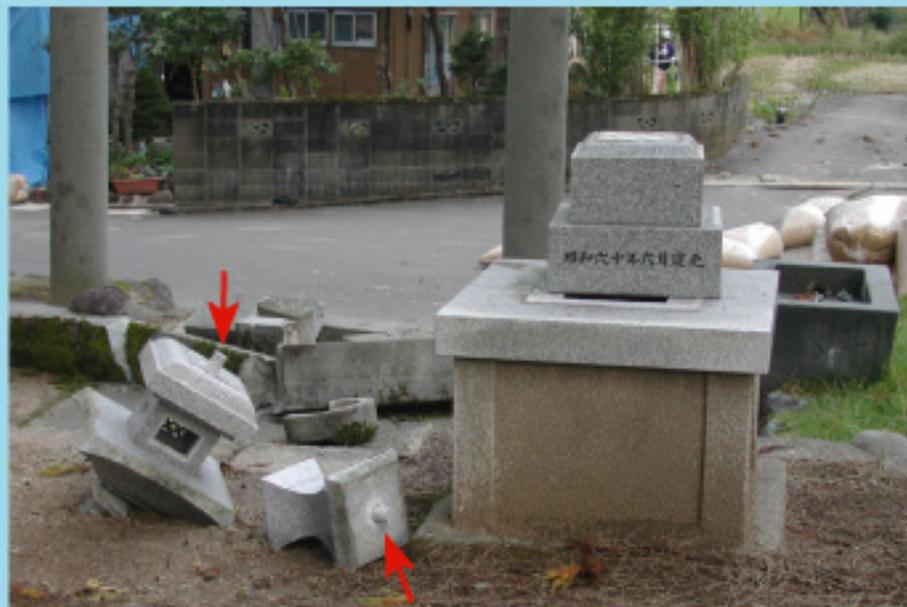
小千谷市南部、谷内集落内の神社では、鳥居とその脇にあった石灯籠が破壊した。このうち石灯籠の部分（中台と竿、および竿と基礎）を固定するための継ぎ目である径数 3cm 程度の円柱部が折れずに転倒している（写真 7）。したがって、灯籠の上部は地震動に伴って上方に跳ね上がって空中を飛翔したものと考えられる。

写真7 小千谷市谷内の神社の鳥居と石灯籠の破壊。石灯籠固定用の円柱状凸部（赤矢印）が破壊されていないことに注意。

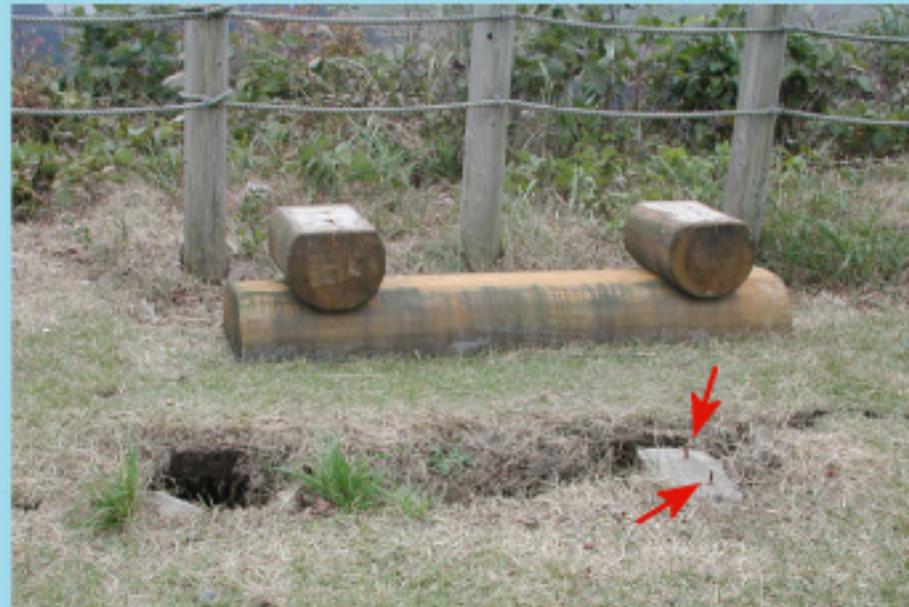
それより南東方約 2km、山本山山頂付近の南側の崖上に置かれた丸太製ベンチは、それを固定していた足場から 1m ほど離れて反転している（写真 8）。足場と反転したベンチとの間の地面には、乱された形跡はない。また、ベンチを固定していた足場から突き出る長さ 5cm 程度のボルトは、直立したままで、折れ曲がっていない。したがって、このベンチは上方に跳ね上がり、ボルトから抜け出して、空中を飛翔している。

写真8 山本山山頂付近の丸太製ベンチの転倒。手前側のコンクリート土台から直立する固定用ボルト（赤矢印）に注意。土台とベンチ間の地面が乱されていない。画面後方は急傾斜した崖。
